编号：DAAPZ-2024-22

中国航空油料有限责任公司
大理分公司专用线到达航空煤油

安全现状评价报告

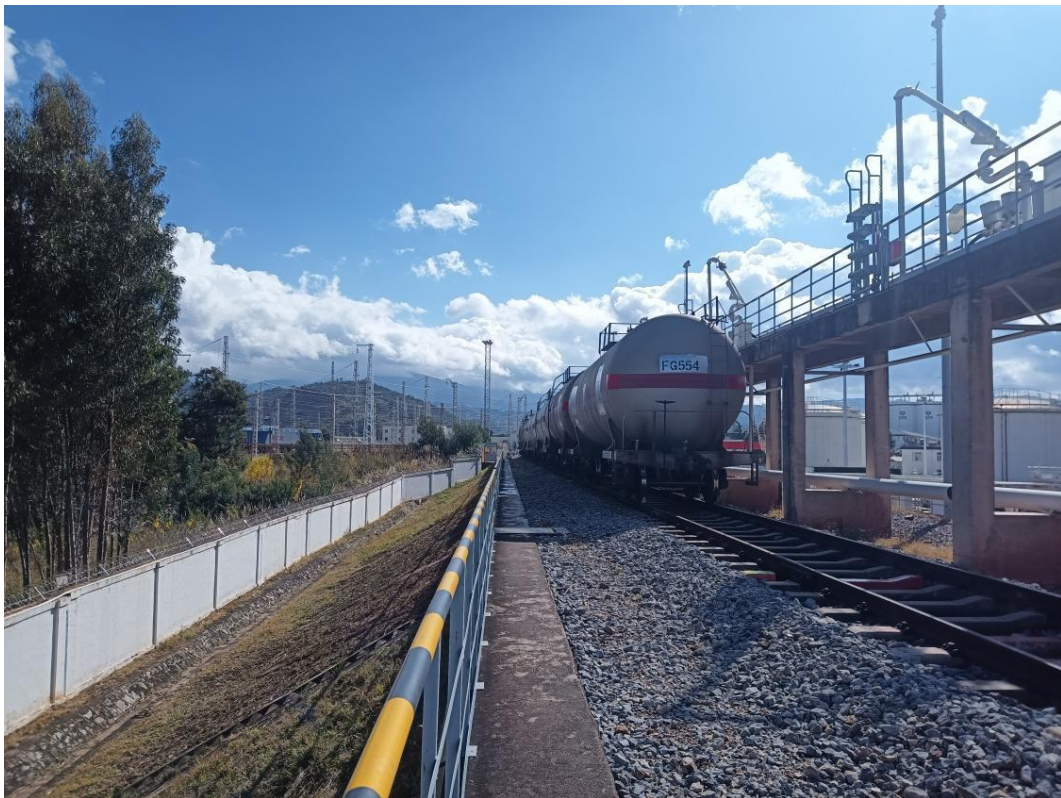
图2-1 专用线概况

站内及专用线内的两组道岔均采用电气集中联锁，专用线道岔扳动由大理东站运转室负责。

专用线内设有两组绝缘鱼尾板（其中一组在17#岔前接头，另一组设于栈桥始端，间距25m），用于阻止轨道电路进入卸油段线路。另外专用线卸油段线路钢轨设有3道防雷、防静电接地设施并与栈桥卸油管道进行等电位连接。

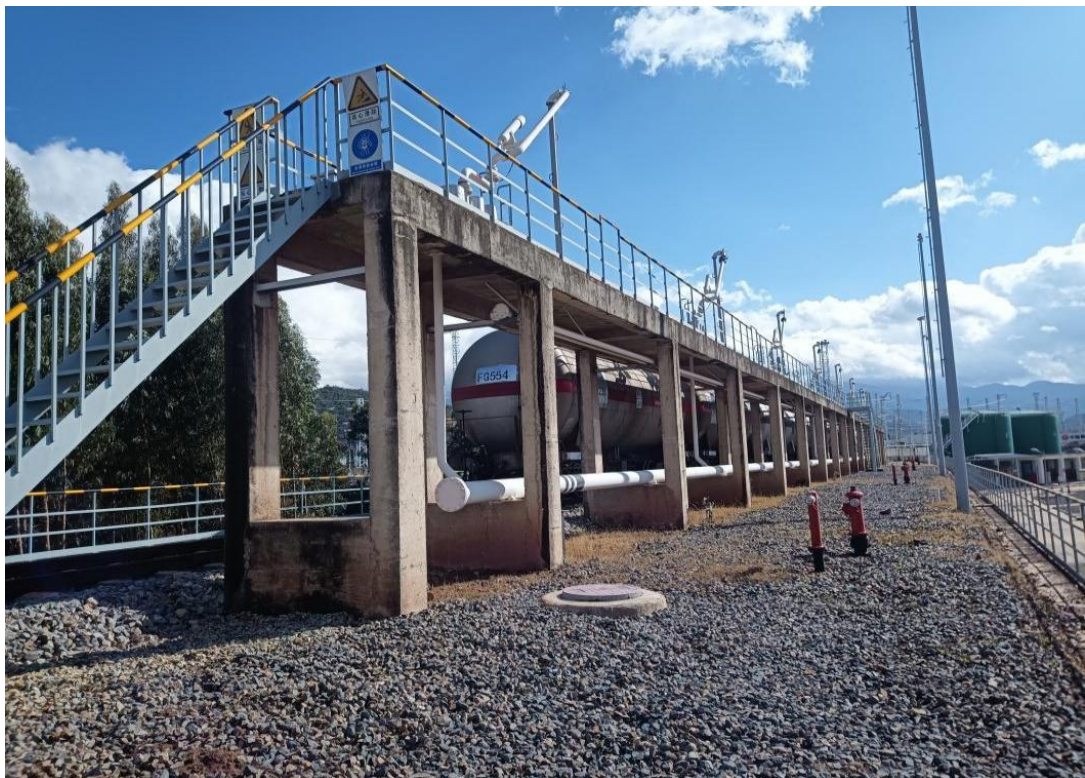
图 2-3 航煤卸油栈桥

中航油大理分公司专用线线路及卸油栈桥建于填方路堤地段，路基面顶宽12.73m，路堤左侧为1:0.25浆砌片石挡墙，挡墙高3.8-4.1m；右侧为坡比1:1.1人字形骨架护坡，高4-7m；卸油栈桥设于铁路专用线左侧，栈桥立柱及桥面为钢筋混凝土浇筑，栈桥宽2m（立柱与桥面同宽），线路中心至卸油栈桥靠线路一侧立柱间净距为2.08m，轨面至栈桥顶面垂直高度3.6m，栈桥最外侧立柱至左侧路基面边缘平台宽5.4m；线路中心至右侧路基面边缘平台宽3.25m，左右侧路基面边缘均设有防护栏杆，栏杆高1.1m。

卸油线有效长128.42m，卸油栈桥全长90m，栈桥始端至17#岔前绝缘接头25m。栈桥两端及中间各设有一把斜钢梯，钢梯地面至栈桥面高4.15m，两侧设有栏杆，栏杆高度1.1m，供卸油及消防作业人员上下。栈桥桥面宽2m，两外侧设有高1.1m防护栏杆。栈桥面设有卸油鹤管8套，其中第8位鹤管停用，仅留第1至7鹤位供卸油使用。

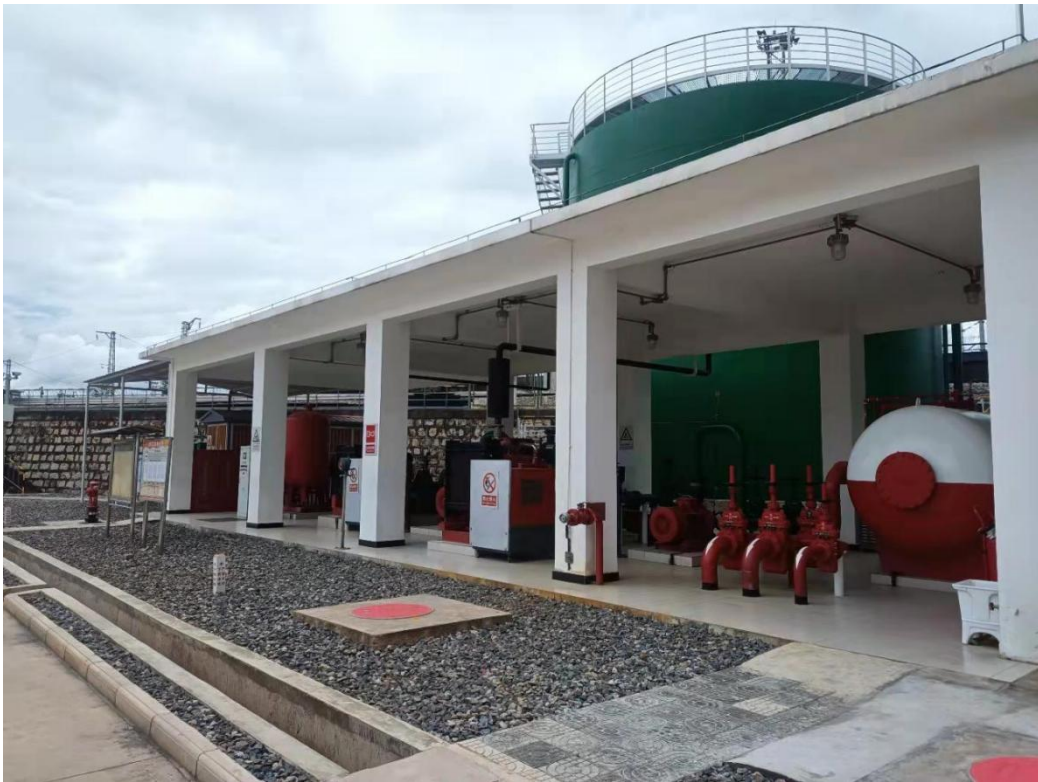
图 2-4 消防泵房

卸油泵房设于栈桥铁路专用线南侧，为砖混结构，周围为敞开式。砖混结构，800m³消防水罐 2 个，4m³泡沫罐 1 个，消防柴油机泵 2 台，消防电动泵 2 台，应急发电机组 1 台，变电站 1 台，消防稳压系统 1 套。

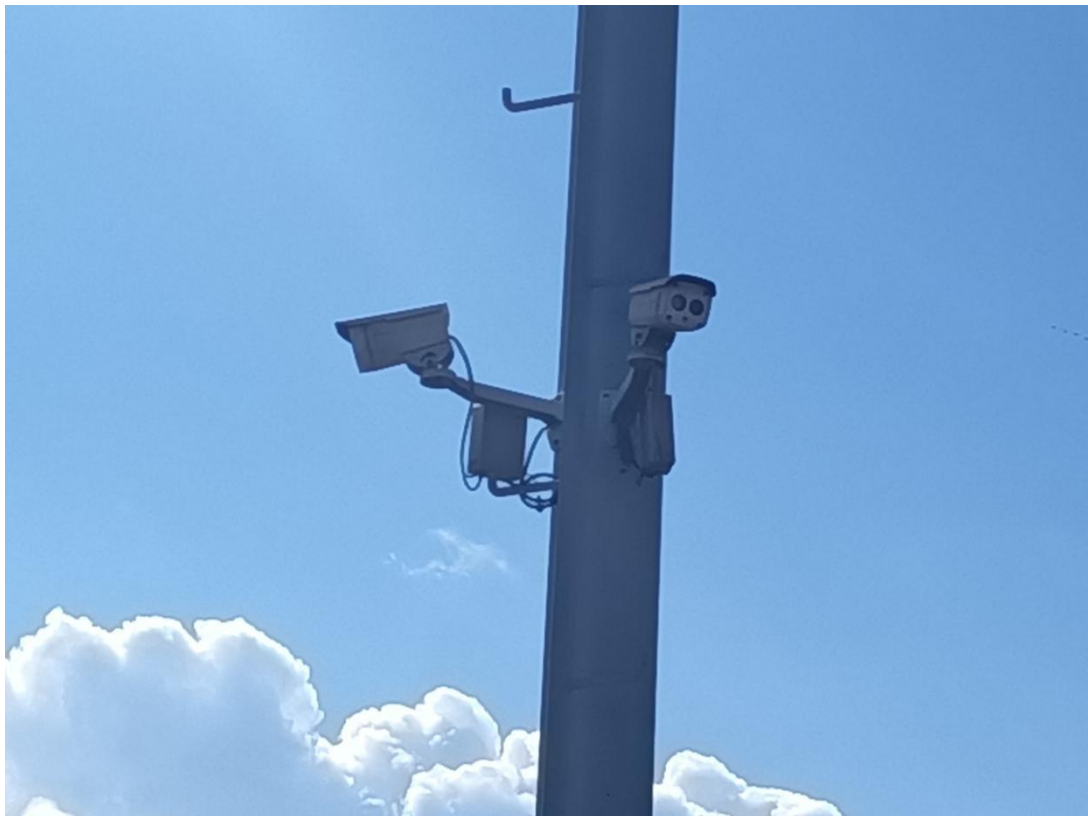
图 2-5 卸油区视频监控探头

装卸区共设有7组视频监控探头，监控范围可覆盖整个装卸区域，监控录像储存时间大于90天。

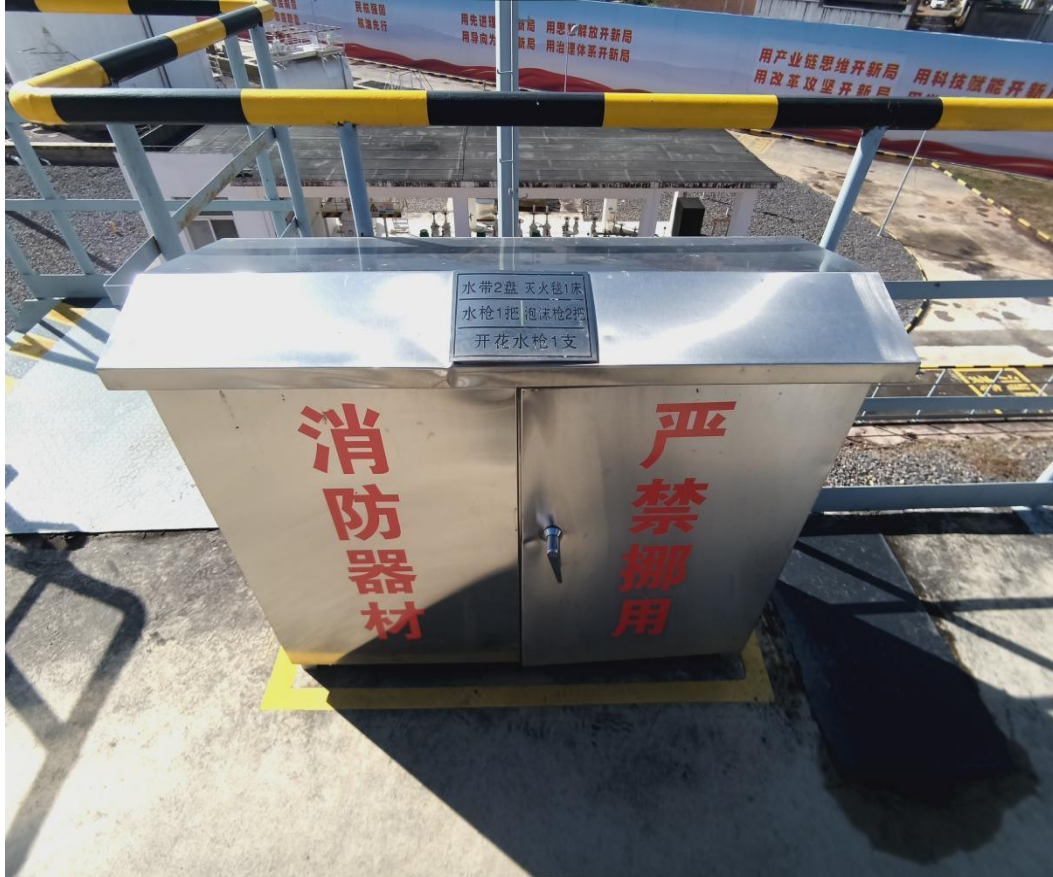
图2-6 应急物资、消防设施

中国航空油料有限责任公司大理分公司专用线卸油区域消防设施于2024年08月05日经云南举创消防安全有限公司检测评价合格，并出具《建筑消防设施检测评价报告》，报告编号：JC0000202400116。（详见附件六）

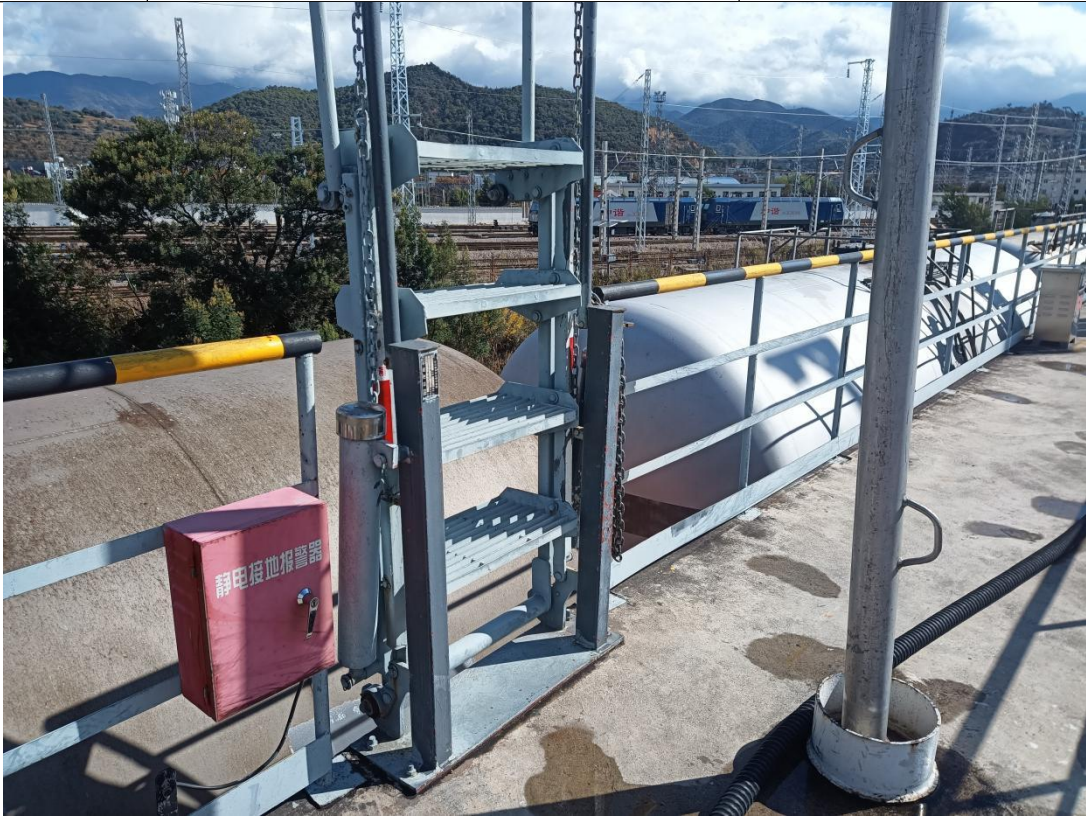
图2-7 栈桥上方设置的静电接地报警仪

检测结论	建（构）筑物防雷分类	二类
	接闪器	符合
	引下线	符合
	接地装置	符合

等电位连接	符合
	电涌保护器（SPD）	符合
	防静电装置	符合
